Papp Imre okl. faipari mérnök
ÉMI Nonprofit Kft.

BEÉPÍTÉSI HIBÁK, BEÁZÓ ABLAKOK

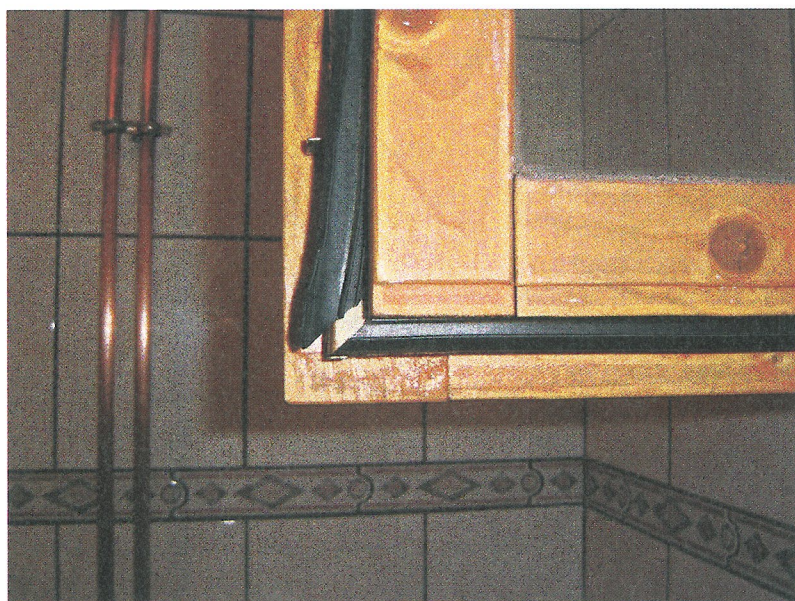
Ablakszárnyasarkok
