Szakmai hibák – a szakértő szemével

Egy fordítva beépített gumi, és ami mögötte van

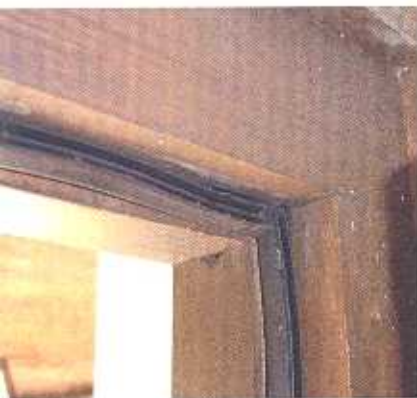
A képen egy ajtótok felső sarka és az abban található gumitömítés látható. Első pillantásra minden a helyén van, csak a szakértő szem fedez fel furcsaságokat. Leginkább – bár a fotón nem is érzékelhető – a gumizás rögzítése szúr szemet, mert kapcsok és szegek tartják a helyén. Másrészt a hullámosság és a sarokban az illeszkedés pontatlansága

szembetűnő. Csak a szakmában jártas vagy prospektusböngésző nézelődőnek – egy alkalmazási ábrával összehasonlítva –, hogy a gumitömítés fordítva van beillesztve, így az eredeti funkcióját nem látja el.

A méretpontatlanságok eredményezték azt, hogy a gumitömítés beépítése szóba kerülhetett. A tok aljborítása pontatlanul van rögzítve, 3 mm-nél nagyobb az árokmélység, és az ajtólap sem fekszik fel a tokon.

A tömítés szakszerű beépítése, vagy másmilyen utólag beépíthető tömítőrendszer alkalmazása. A tömítés alkalmazástechnikai útmutató szerinti beépítéséhez az aljazás megfelelő kivitelű elkészítése szükséges. Ez lehetséges a helyszínen az eredeti aljazás kitöltése után kézi felsőmaró segítségével. Természetesen ekkor a felületkezelés javítása, az ajtó passzítása, beállítása is a feladat részét képezi.

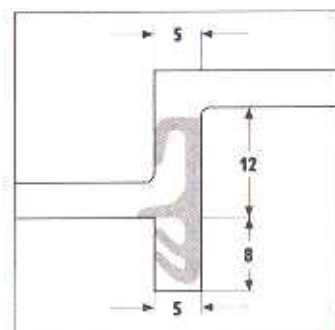
A kettős rögzítősakáll részére széles és nem elég mély a hely, a tömítő profilfelület pedig nagyon feszíti a szárnyat – melyet akkor nem csuknak be a látogatók. Próbára – szerencsére alapon berakták fordított helyzetben a gumit. Még éppen működik az ajtó, csak a gumi nem áll meg tökéletesen a helyén, lévén a tömítőfelület egyszeres része nem eléggé feszíti. Maradt – biztos, ami biztos – a szegezéses rögzítés. A sarkokat azonban szerszám hiányában nem tudták folyamatosan illeszteni, így elvágták. A tömítés azonban nem feszül a rögzítési helyen, megrogyott, hullámos. Ráadásul a tömítettség kialakításához a kellő rugalmas alakváltozást a tömítés így nem biztosítja.

Léteznek utólagosan bemart horonyba beépíthető tömítések – mint például a csőformájú (Szilikon O = „Sió”) profil, vagy már eleve felszegelhető PVC lécebe épített tömítőprofilok, amelyekkel az ilyen utólagos tömítési elképzelések szakember által vagy házilagosan is kivitelezhetők.
