*Az építőipari kivitelezés sok esetben eredményez furcsaságokat, melyekben a szakértő szem a szerelők, beépítők tudásának hiányosságait, vagy tévedéseiket fedezi fel.*

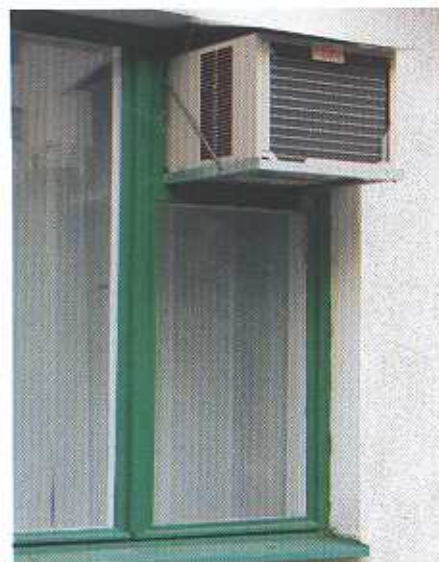
A képen egy ablakklíma beépítés látható. Első pillantásra csak a hézagokat takaró kék hőszigetelő anyag tűnik fel a két szárny találkozásánál, majd az üvegek rögzítésmódja kifelé néző beszögező lécekkel. Azonban a beépítés sem az ablakba történt, mert a szárnyat elvágták és a tokra eskábálták rá a berendezést tartó keretet. A rögzítés nem sikerült, így a keret a szárnyra nehezedik és bal oldali sarka azal együtt mozog.

A legelemibb hiba, amit több szerelőcsapat együttes munkával elkövethet, hogy nem egyeztetik a kivitelezés részleteit. A klíma szerelő nem közli az asztalossal a beépítési méretet, a lakatos nem tud arról, hogy a nála megrendelt fém tartókeret milyen rögzítési pontokra illeszkedik. Mindezek után a helyszíni szerelésből ismert anyag- és eszközhiány tetézi a bajt. **Az asztalostól** a szárny rövidítését rendelték meg, amelyet a szárnykeret üvegének kiemelése után a keret félbe vágásával, majd két idegen csap segítségével történő újra egyesítésével próbált megoldani. Nem kérdezte meg, hogy a klíma belefér-e az üvegnyílásba. Ekkor egy egyszerű osztóborda beszerelése elegendő lett volna.

Az egyesített szárnyú ablakkeret üvegezésének gittelését nem tudta pótolni, így a gittfal méretével egyező méretű beszegező-léceket gyártott. Az alkalmazott megoldás kívülről szerelhető – így betörőket vonzó megoldás, – a légtömítési és vízzárási szerepet nem tölti be és a lécek

keresztmetszete nem alkalmas az üveg megfelelő rögzítésére. A helyszíni üvegezés miatt a felületkezelés elmaradt. Ráadásul az asztalos pontatlan munkája nyomán a megmaradt ablakszárny felső éléből a falcolással egyezően passzítani kellett. **A lakatos** egy skiccrajz alapján konstruálta a rögzítő keretet, eredeti elképzelése szerint a tokra és a felnyíló szárnyra rögzítve a tartókeretet. Nem kérdezte, hogy milyen módon akarják beszerelni. Nem vette figyelembe a beépítési útmutató azon kérését, hogy a berendezés 5%-os mértékben kifelé dőljön a kondenzvíz elvezetés érdekében. A fő méreteket azonban – szerencsére, – a megkapott klímaberendezés mintához igazította. Az általa elgondolt rögzítés teljesen nyithatatlan tette volna az ablakot. A kisebb méret miatt azonban a keret instabillá vált, így a szerelésnél improvizálni kellett.

**A helyszíni szerelő** korrekt beépítésnek megfelelő szerszámmal – egy fűrész-csavartó készlettel, és némi szerszám táskával – érkezett. A szerszámhiány érdekes megoldásokat szült. Az ablak felső élét vasfűrész lappal szabta méretre, a tartókeretet ráültette és a helyszínen talált fém szalaggal a szárnyhoz rögzítette – ezzel mozgásképtelenné téve az egyik szárnyat. A klímaberendezés és a szárny közötti hézagot – celluluszal rögzítve! –, a helyszínen talált hőszigetelő anyagból faragott alkatrészrel pótolta. A felső esővédő lemez csavarozásához nem fért hozzá, csak két rövid csavarral fogatta fel. A hiányos felületkezelésre nem volt megoldása, eszköze.

Az ablaknak igen sok tulajdonsága, műszaki paramétere van. Az alkalmazott megoldás azonban a legegyszerűbb, kezelhetőségi paramétert is érintő hibát tartalmaz, mert a klímaberendezés túlterheli a két diópántot, a szárnyhoz való rögzítés pedig nyithatatlaná teszi. Az egyesített szárnyú megoldás üvegének tisztíthatósága sem megoldott ilyen esetben.

A klímaberendezés nincs megdöntve, így a kondenzvíz a szárnyat áztatja. Az üvegek rögzítése és a felső hézag huzatossá teszi az ablakot. A felületkezelés hiánya miatt a fa alkatrészek károsodnak, ami idő előtti tönkremenetelhez vezethet.

Az ablakklíma szakszerű beépítése. Utólagosan az egész szerkezetet át kellett alakítani, az eredeti elgondolás – ablakba építés, – következetes véghezvitelével.
