Papp Imre okl. faipari mérnök
ÉMI Nonprofit Kft.

BEÉPÍTÉSI HIBÁK, BEÁZÓ ABLAKOK

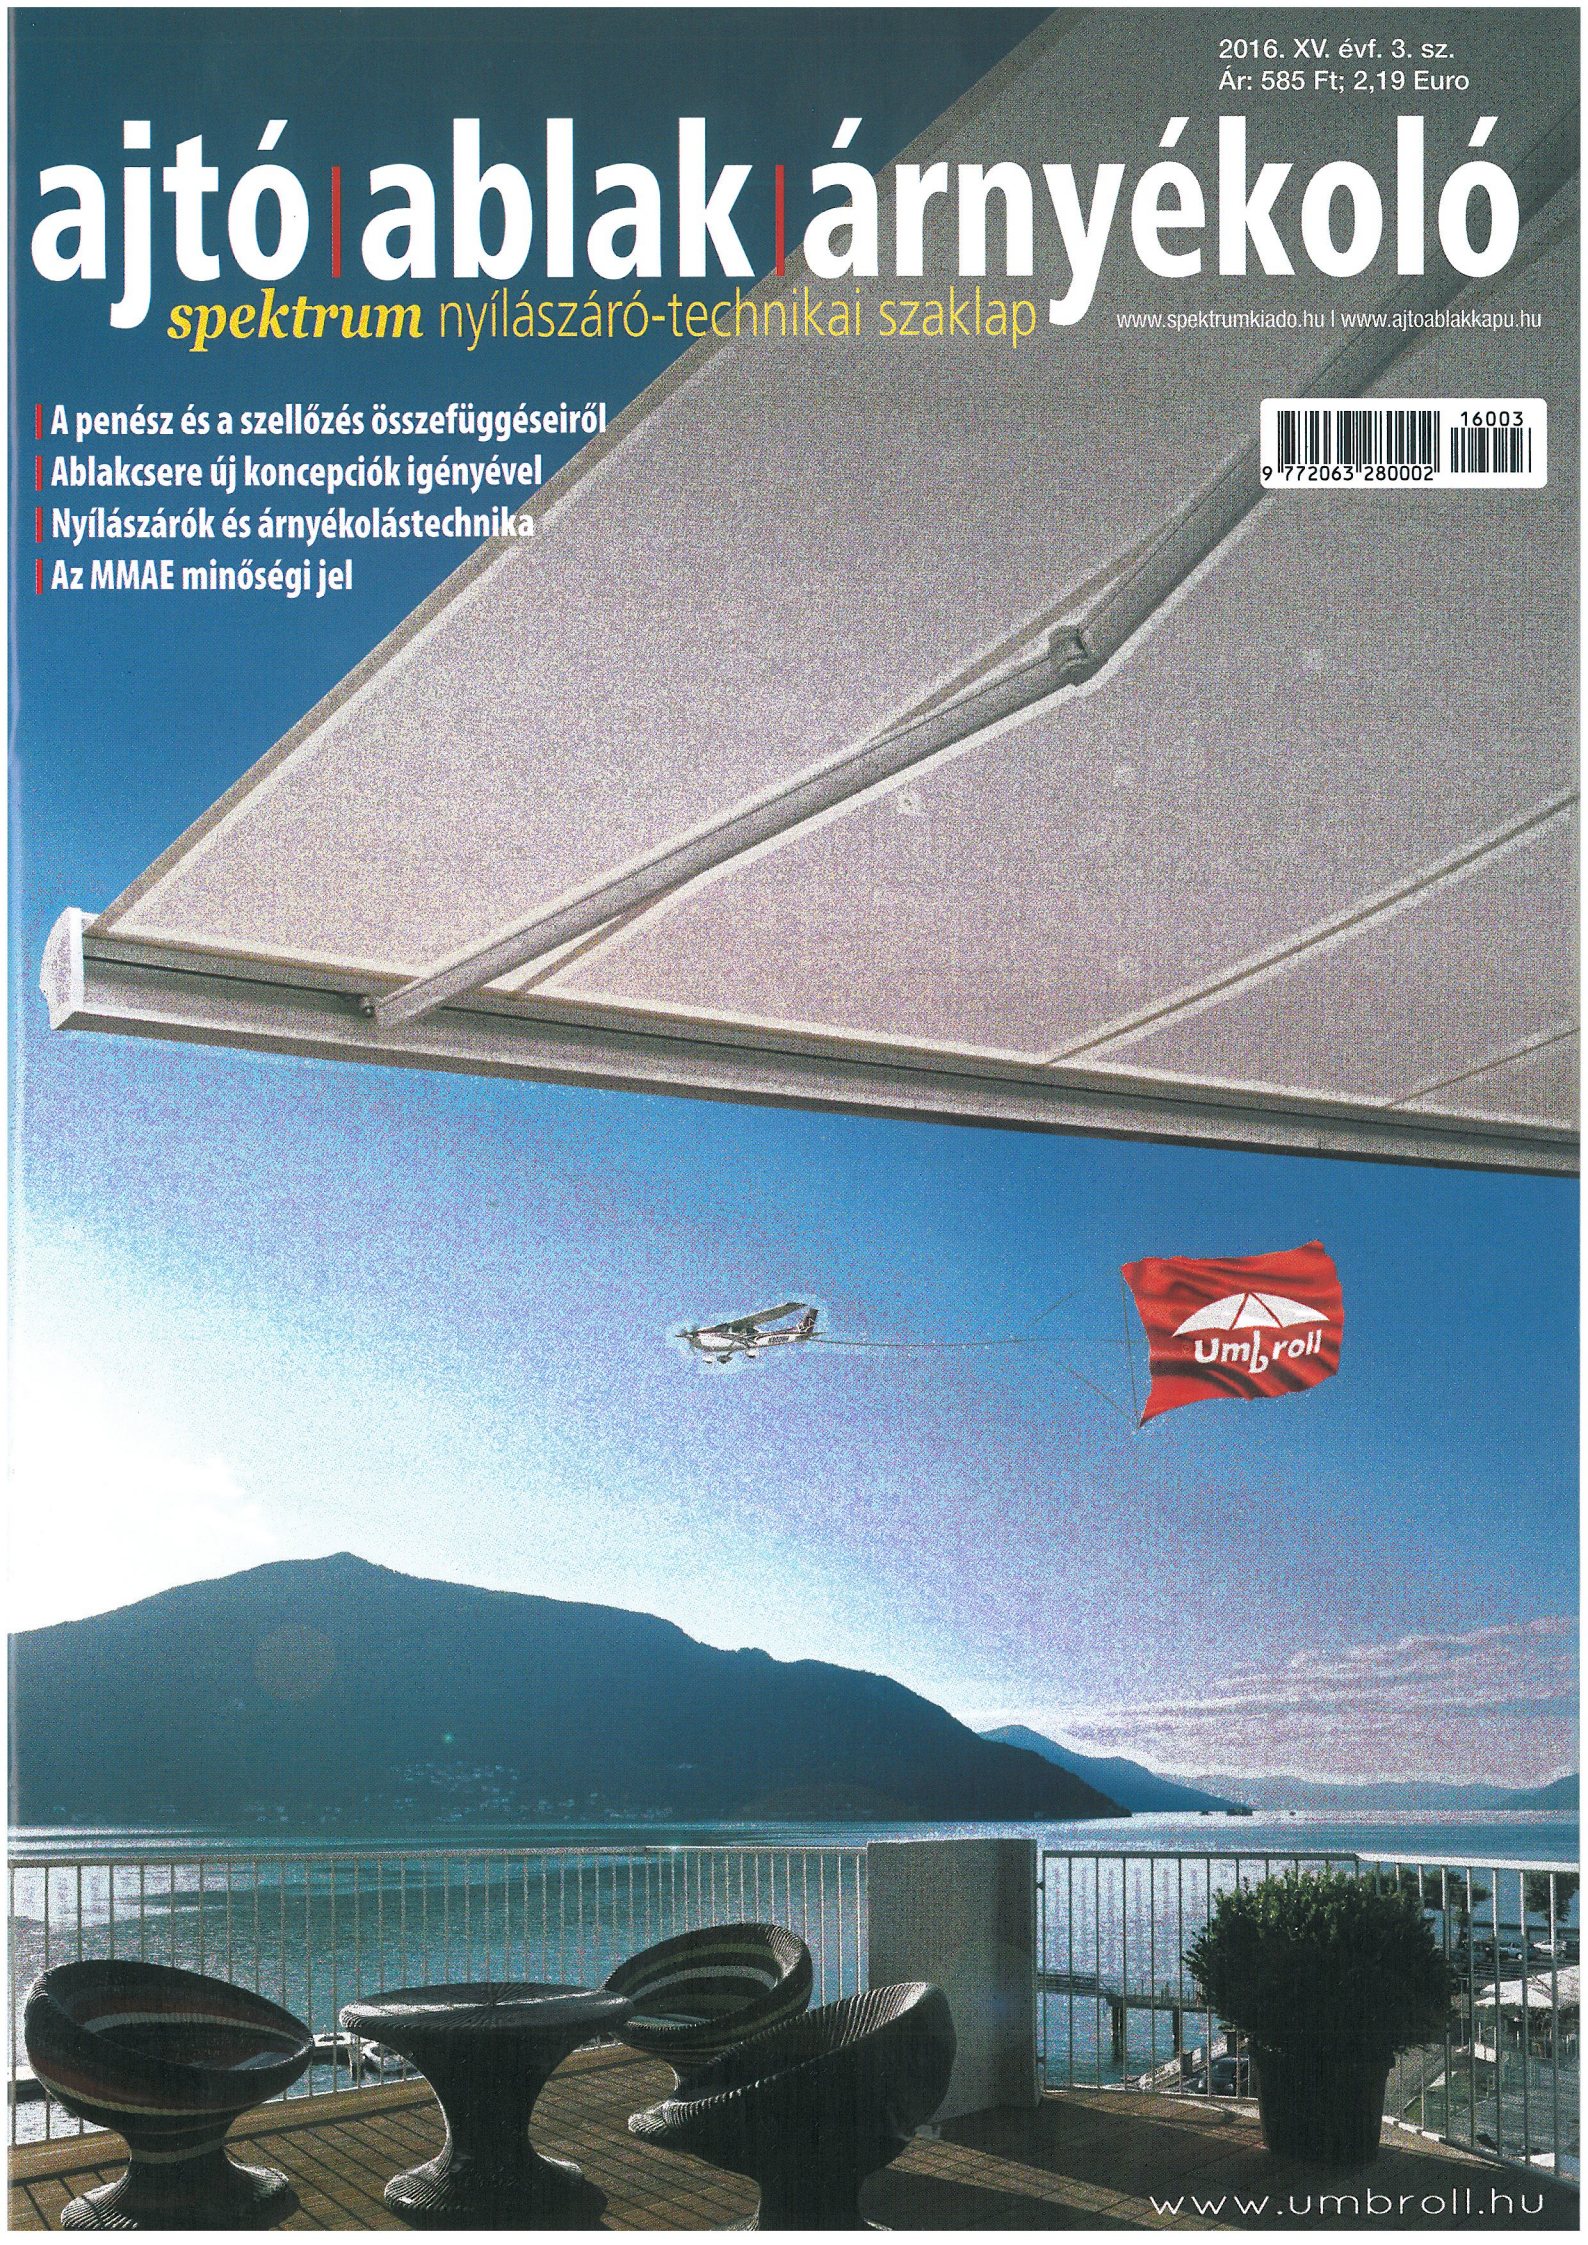
Ablak alsó sarok
– Pontatlan csatlakozás

A képen egy ablak alsó sarka és az ablakszárnyban található tömítőprofil látható. A szerkezeti megmunkálásból, az alapanyagban található csomókból és a felületminőségéből látszik, hogy egy olcsón vásárolt szerkezetről van szó. A laikusnak is feltűnik a gumitömítés sarkán a folytonossági hiány. A szárny sarkánál alul a maró kiszakított az alapanyagból, az élénél lehasadt a profil, a felület több helyen csiszolatlan. A szárnyalkatrészek csatlakozási hézagainál síkfogasságot találni, amiből az alkatrészek valamikori nedvességére lehet következtetni. Az alumínium vízvető végén a műanyag alkatrész felülete is lakkozott, a pánt alatt a lakk megfolyt, tehát utólag, a helyszínen felületkezelték az ablakot. Mivel a felületnek nincs fénye, így valószínű, hogy a lakkfilm nem elég vastag.

A szerkezeti megoldás hibáinak oka az árverseny miatti minél olcsóbb termelés, így a félkész megoldás eladása. Az asztalosüzemben kénytelenek voltak az alacsony ár miatt a lehető legolcsóbban elérhető alapanyagot feldolgozni. Ezt csak úgy lehetett elérni, hogy szárítatlan, építőfa minőségű alapanyagot vásároltak. Ebben több és nagyobb méretű ághely, göracs van, mely már megjelenik a látszó felületeken is. A foltozására, tapaszolására nem maradt idő, azt a felhasználóra bízta. A légszáraz fenyőfa pedig kénytelen az építkezésen már ablakként beépített helyzetben alkalmazkodni a fűtött helyiség megkívánta nedvességtartalomhoz, ennek megfelelően alak- és méretváltozásokat produkálva.

A felületkezelés az üzemben elmaradt, a „natúr” vagy az „alappmazolt” fogalom alatt is már csupán a durva hibák tapasztolását és a felület csiszolását várják el a kereskedők. Így gombásodás elleni védelemről, felületelőkészítésről és rendes felületkezelésről csak a vevőtájékoztatóban van szó. A vasalatkatrészek illesztése, szerelése elnagyolt, az üvegezés rögzítésénél minden műszaki részletet mellőzve szegezőléccel és szilózással építették be az üveget. A gumitömítés beépítését a későbbi festés indoklásával kifejejtették. A hosszú, sarkon kicsípett gumiprofil sérülékeny.
